RAPPORT D'ESSAIS

Objet : Essais de résistance à des chocs répétés et de brouillard salin sur une butée de porte

Affaire n° TEC0003127
Partiel n° 1/4

Butée de sol à ressort pour porte lourde

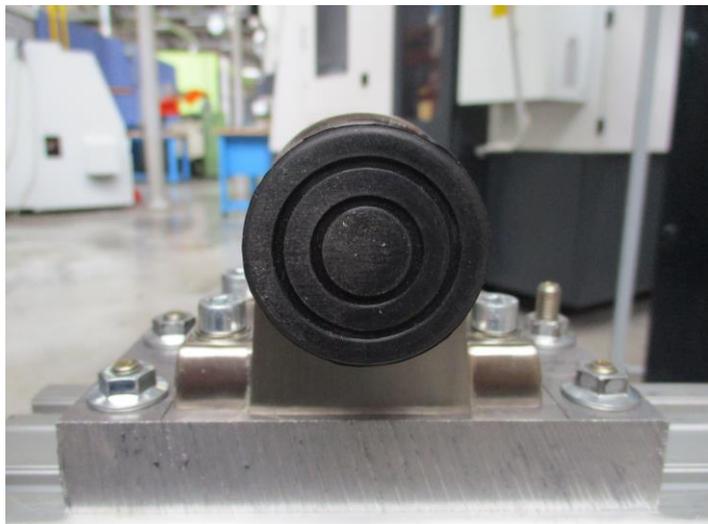
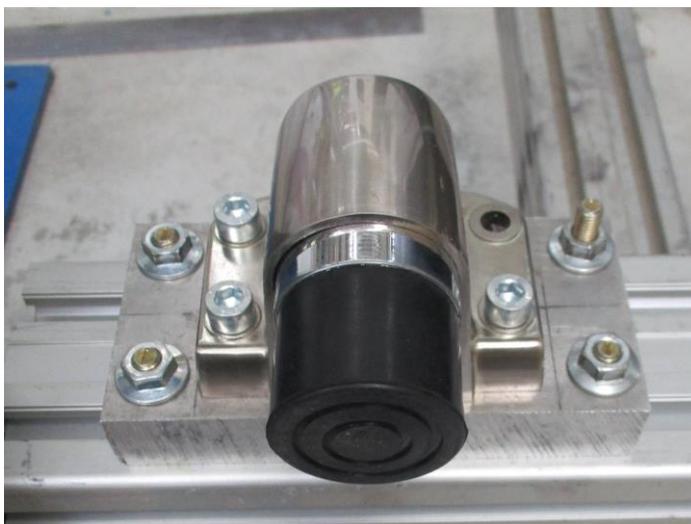
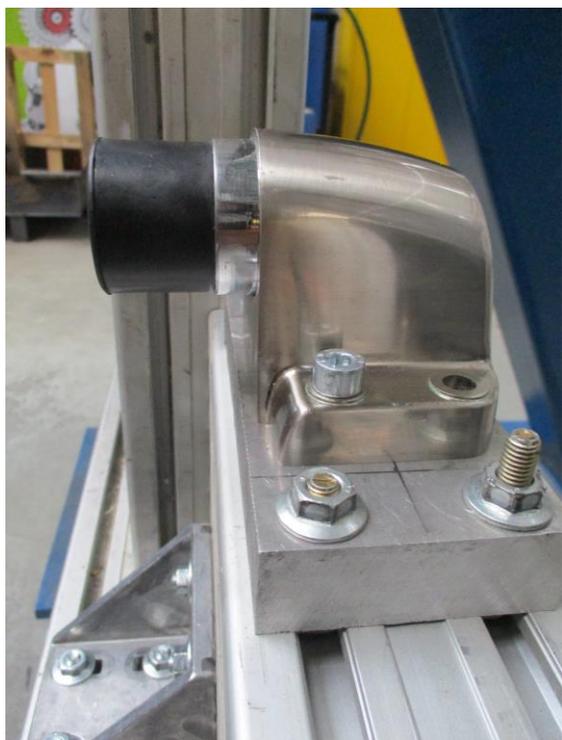
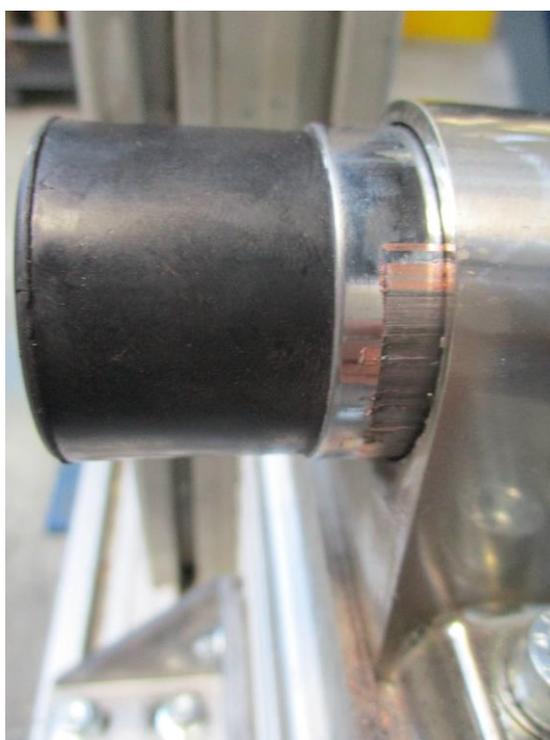
Photos avant et pendant essai de chocs répétés :

<p>Obs : on constate qu'après les 25 000 premières ouvertures l'effort nécessaire à l'enfoncement de la butée est plus important. On remarque également que la bague de la butée, qui sert de guide avec le socle, est marquée (voir photos en annexe 1). Cette marque d'usure n'a pas évoluée après les 25 000 premiers chocs.</p>							Ouvertures	0 / 10	25 000	50 000	75 000	100 000	Mesure 1	130 N	155 N	152 N	149 N	152 N	Mesure 2	128 N	159 N	156 N	153 N	150 N	Mesure 3	125 N	150 N	151 N	151 N	154 N	Moyenne	128 N	155 N	151 N	151 N	152 N			X
Ouvertures	0 / 10	25 000	50 000	75 000	100 000																																		
Mesure 1	130 N	155 N	152 N	149 N	152 N																																		
Mesure 2	128 N	159 N	156 N	153 N	150 N																																		
Mesure 3	125 N	150 N	151 N	151 N	154 N																																		
Moyenne	128 N	155 N	151 N	151 N	152 N

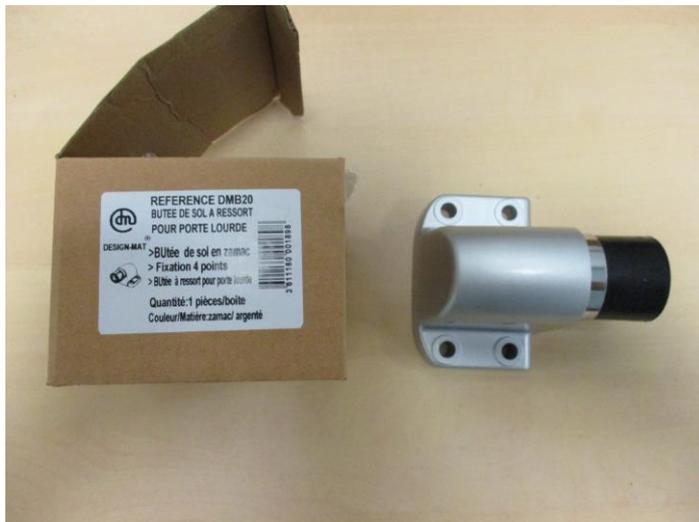
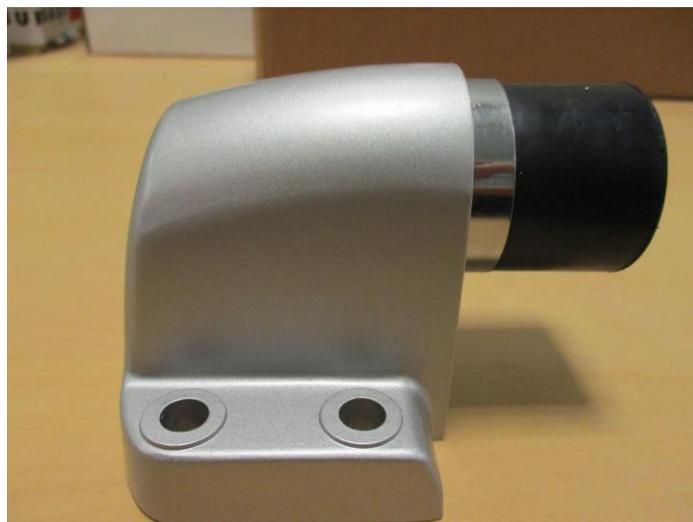
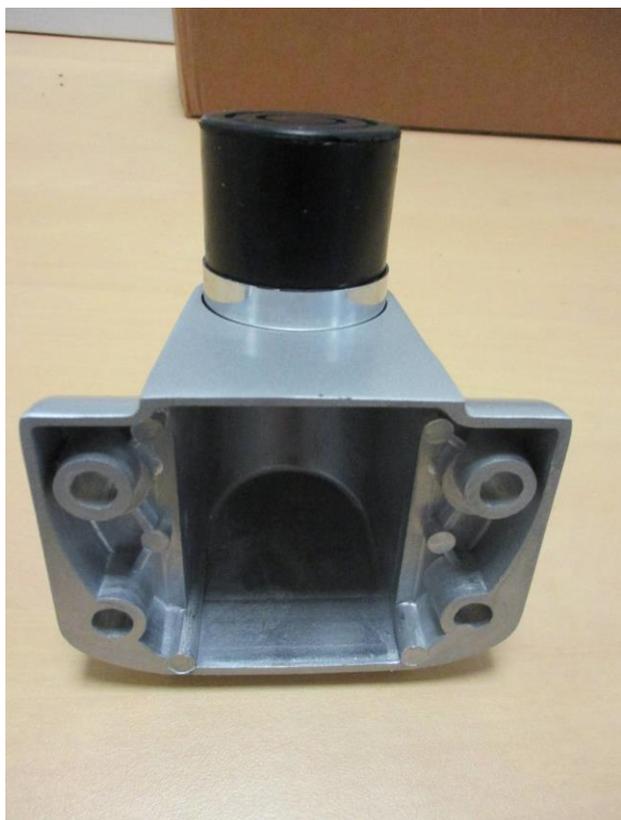
Photos avant essai d'exposition au brouillard salin :

ESSAI – Butée de sol à ressort pour porte lourde Réf –DMB20	C	NC	Obs
<p>Exposition de 240h au brouillard salin neutre :</p> <p>Mise au brouillard salin de l'échantillon pendant une durée de 240h. Contrôles visuels après une exposition de 120h et, à la fin des 240h (voir photos en annexe 1).</p> <p>Obs : l'échantillon ne présente pas de traces d'oxydation. L'effort de compression du ressort n'a pas été affecté par l'exposition au brouillard salin.</p>			X

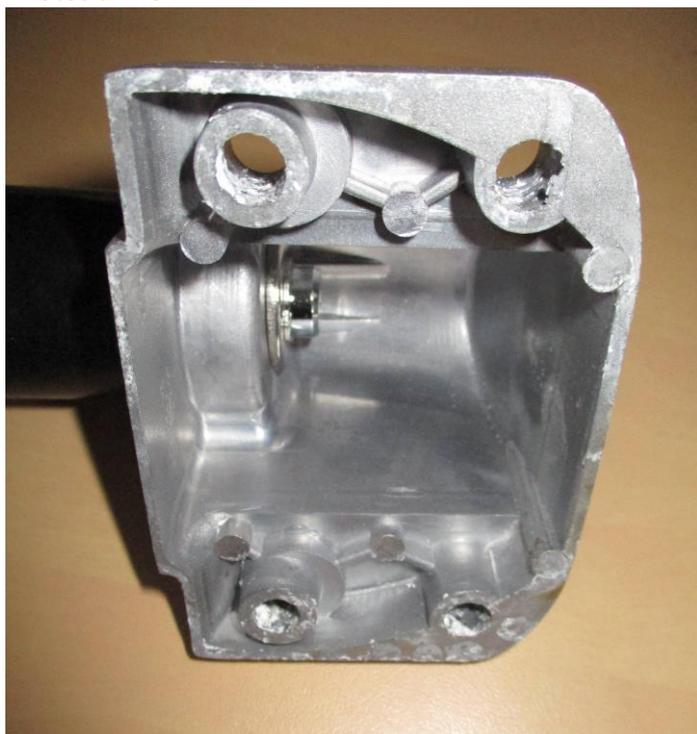
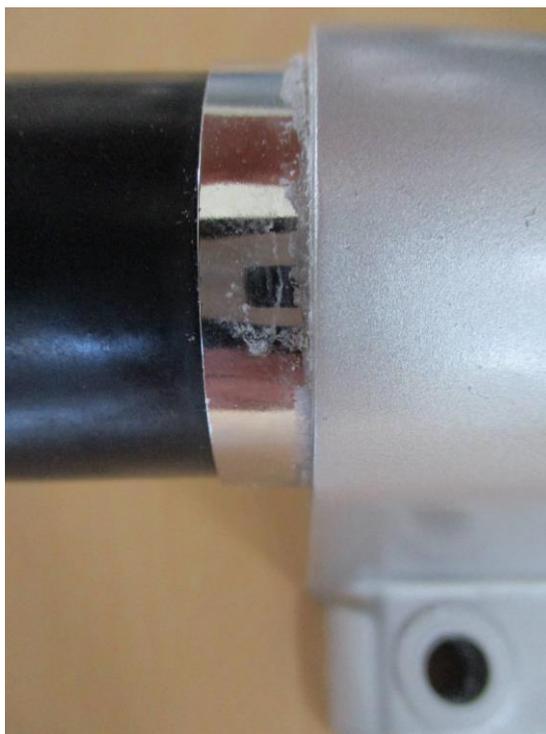
Photos à 240h :

La butée de sol à ressort pour porte lourde, de la marque DESIGN MAT, fixation quatre points, référence DMB20, résiste à une exposition de 240h au brouillard salin neutre suivant l'ISO 9227.
